Karkkila
Högfors

Esteettömyyskävelyraportti

Vammaisneuvosto 25.3.2026

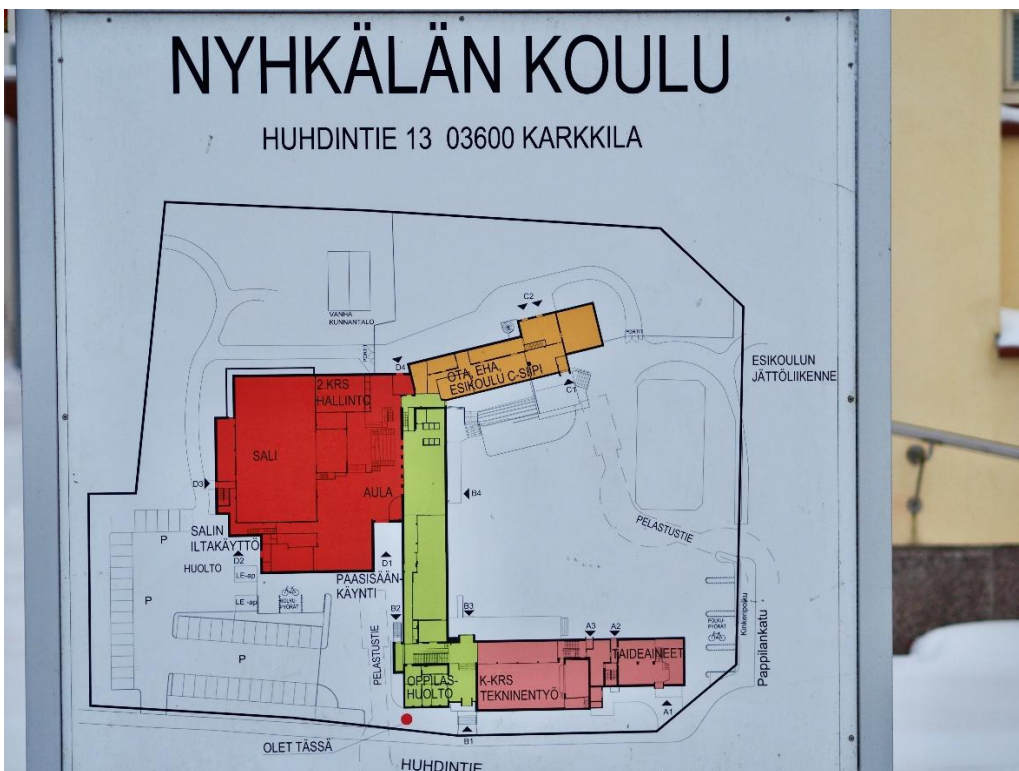
Kuva 2. Nyhkälän koulun pihan opaste

- Koulun parkkipaikalta ei löytynyt merkittyjä esteettömiä autopaikkoja. Oli epävarmaa, ovatko merkinnät peitossa lumen alla vai eikö niitä ollenkaan ole.
- Esteettömät pysäköintipaikat tulisi osoittaa ja sijoittaa useamman Nyhkälän koulukiinteistön sisäänkäynnin läheisyyteen. Suositeltavaa on, että esteettömät autopaikat sijaitsevat katoksen alla.
- Saattoliikenteen pysähtymispaikkojen suunnittelussa tulee huomioida tilanteet, joissa esimerkiksi lapsen saattaja tarvitsee esteettömän kulkureitin.
- Piha-alueella havaittiin jonkin verran lumivalleja ja lunta kulkureiteillä. Piha-alueen auraus oli tapahtumahetkellä käynnissä.
- Liikkuminen pyörätuolilla ja rollaattorilla oli talviolosuhteissa erittäin haastavaa.
- Opasteiden riittävyyttä ja opastuksen katkeamattomuutta on tarpeen arvioida esteettömyyden näkökulmasta.

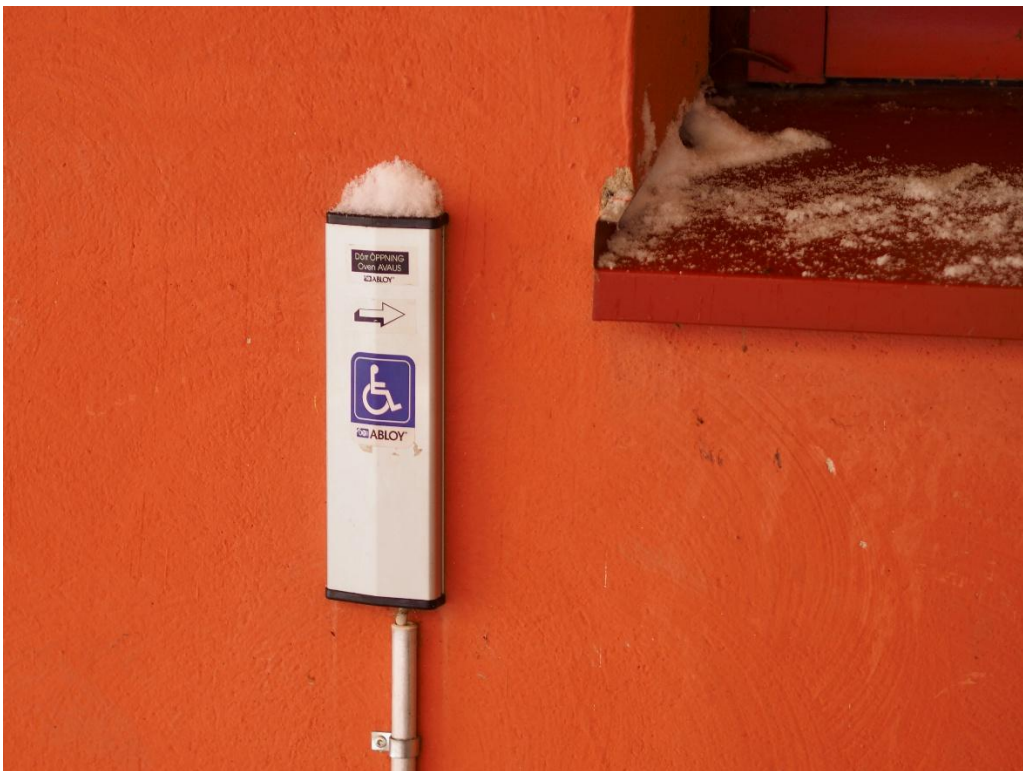
- Ovien avauspainikkeiden sijoittelussa havaittiin puutteita. Avauspainike oli esimerkiksi sijoitettu liian lähelle ovea, mikä vaikeuttaa sen käyttöä erityisesti pyörätuolilla.

Kuva 4. Oven avauspainike ulkona

- Useissa kaupungin tiloissa tarvitaan lisää ovien avauspainikkeita, ja kynnykset tulisi poistaa tai madaltaa esteettömyyden parantamiseksi.
- Opasteiden tulee olla ajantasaisia, selkeitä ja sijoitettu esteettömyyden kannalta tarkoituksenmukaiselle korkeudelle.
- Riittävään valaistukseen tulee kiinnittää huomiota kaikissa tiloissa.
- Sisäänkäyntien yhteydessä sekä esteettömissä wc-tiloissa tulisi olla painonappi tai soittokello henkilökohtaisen avun hälyttämistä varten.
- Palvelukeskuksen uusitun oven automaattikka ei ollut toiminnassa esteettömyyskävelypäivänä.
- Kaupungintalolla on havaittu puutteita esteettömyydessä. Ovet ovat raskaita, hissien numerointi ei näy selkeästi eikä vastaa opasteita.

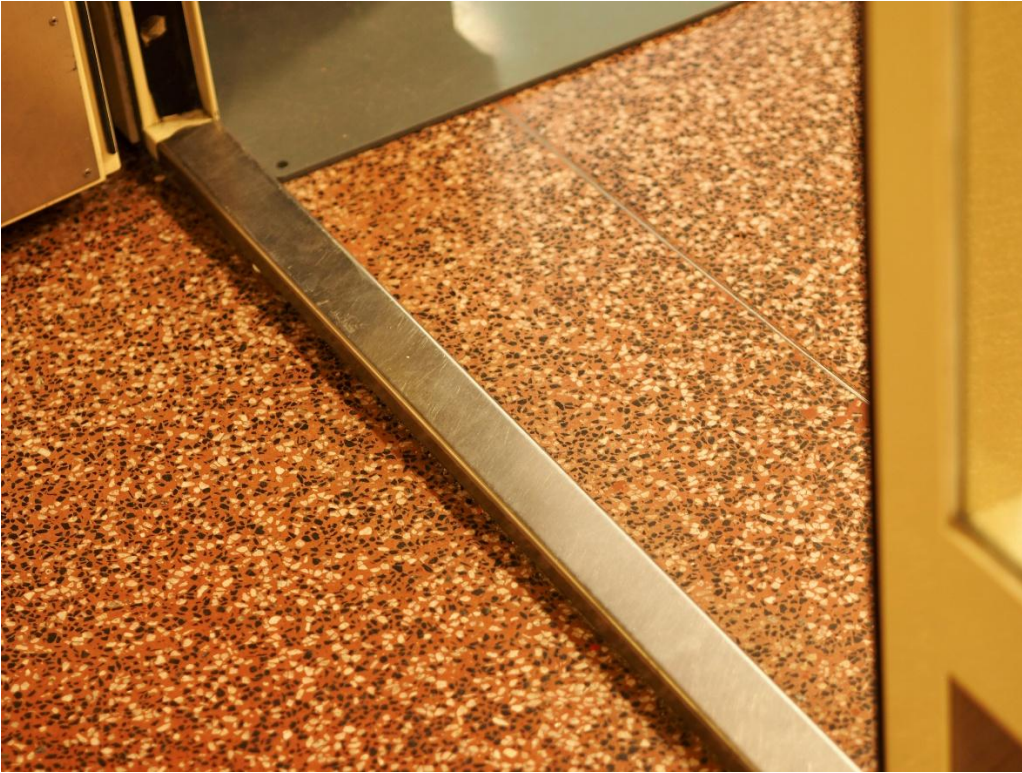
- Osassa ovia on kynnyksiä, jotka vaikeuttavat kulkemista. Esimerkkinä kirjattiin 1. kerroksen B-käytävän eteisen kynnyks. Kynnyksiin tulisi harkita loivien kynnyksluiskien lisäämistä.

Kuva 5. Kynnys

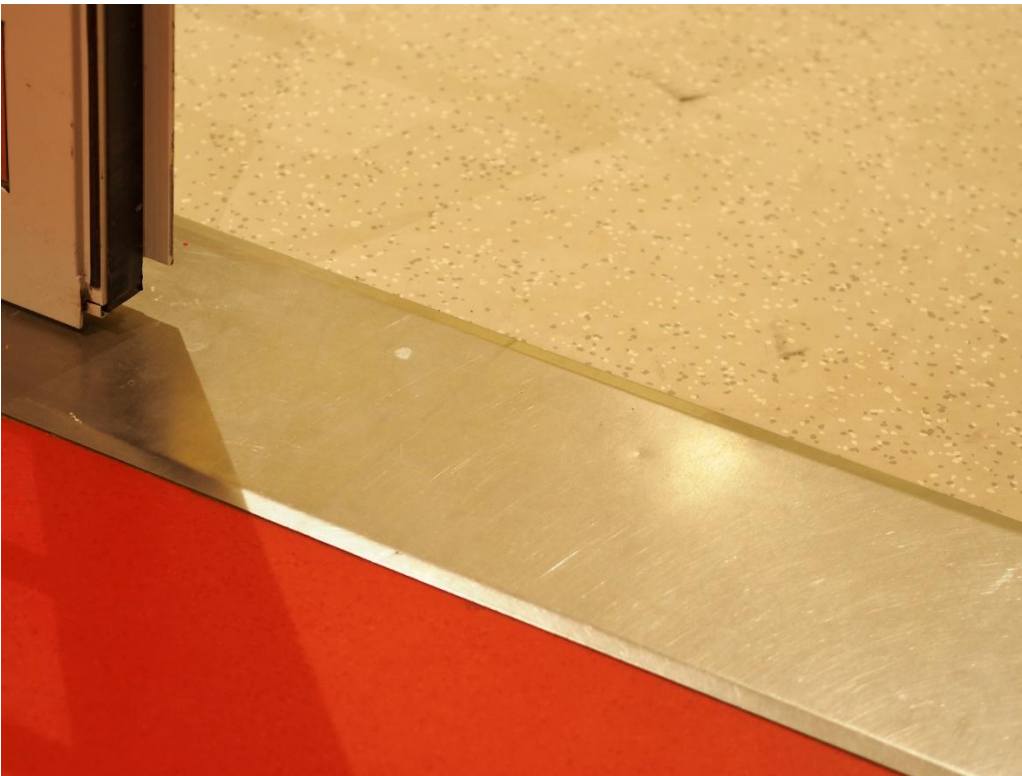
Kuva 6. Parempi kynnys

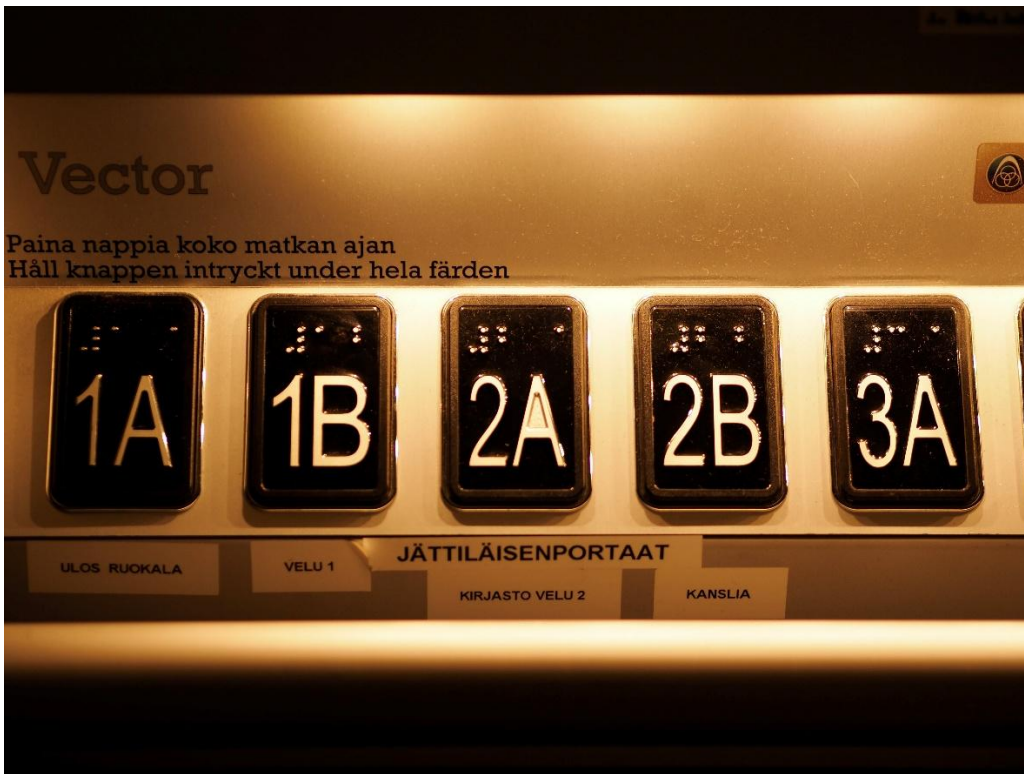
- Rakennuksessa on useampia porrashissejä, joiden avulla eri tasojen välillä on mahdollista liikkua. Niiden käyttö kuitenkin edellyttää avustusta tai henkilökunnan läsnäoloa.
- Hissi on kooltaan pieni ja liikkumisnopeudeltaan hidas. Hissin painikkeissa on pistekirjoitus.
- Hissi ei ilmoita kerrosta äänimerkillä tai kuulutuksella, mikä heikentää saavutettavuutta näkövammaisten käyttäjien näkökulmasta.

Kuva 7. Hissin painikkeita

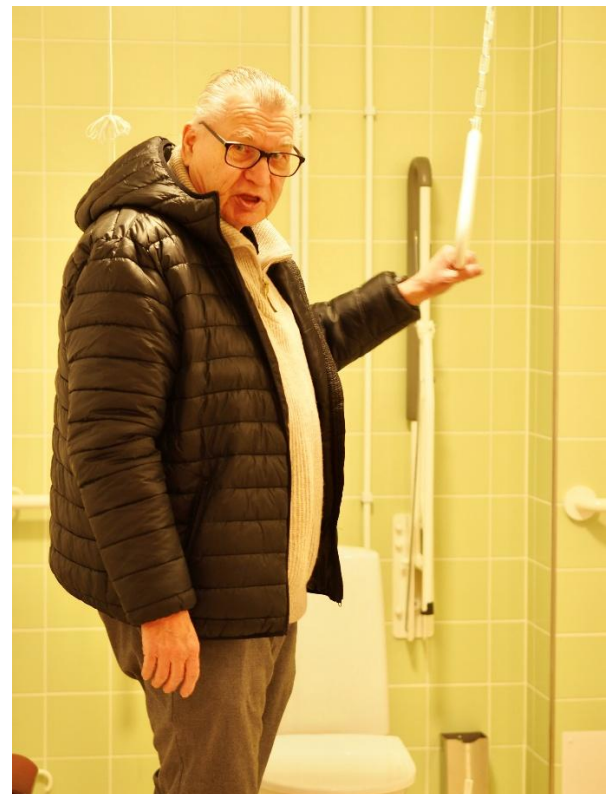
- Pääoven aulasta on pääsy yhteen esteetömmään wc-tilaan, johon tutustuttiin. Tilassa on riittävä kääntymistila sekä vapaata tilaa wc-istuimen vieressä. Istuimen molemmin puolin on kääntyvät käsituot. Tilassa on hälytysnaru, joka aktivoi ulkopuolisen merkkivalon.

Kuva 9. Vammaisneuvoston puheenjohtaja Eino Huotari tutkimassa esteetöntä wc:tä
